PRIMER TRIBUNAL  
AMBIENTAL

| Carátula: | Consejo de Defensa del Estado con Compañía Contractual Minera Ojos del Salado y otro |
| Rol: | D N° 22-2023 |
| Proyecto asociado: | Faena minera “Mina Alcaparrosa” |

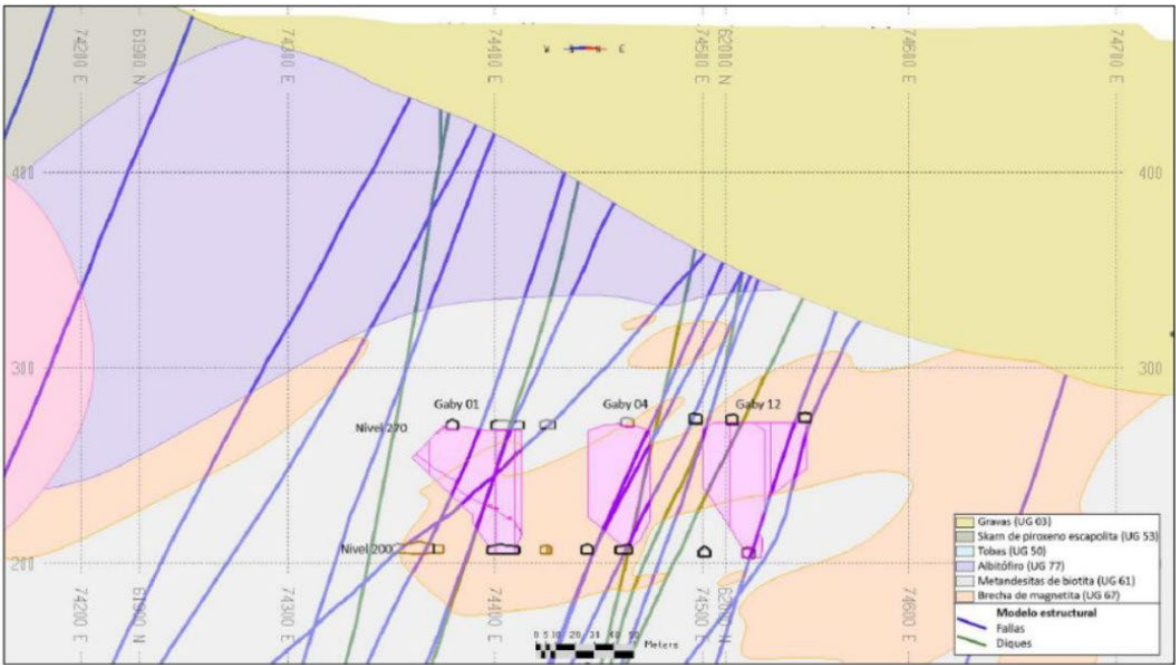
**Sexagésimo séptimo.** Así también, de la información entregada por MINOSAL en la Carta MA-104/22, de 25 de agosto de 2022, ya citada, el titular del proyecto entregó un informe de geología general del sector Gaby, donde se reconoce que: i) el sector de los caserones Gaby corresponde a un sistema de fallas de orientación preferencialmente NNW (“Noroeste”); ii) las fallas presentan zonas de daños y espesores variables de 1 a 7 cm;<sup>60</sup> y, iii) estos sistemas estructurales juegan un rol importante en la estabilidad del edificio minero y de acuerdo con su geometría, pueden llegar a ser contribuyentes a eventuales sobre excavaciones en las paredes y techos de las unidades de explotación.<sup>61</sup> En concreto, el informe señala que al caserón Gaby 4 lo interceptan cuatro fallas y un dique, tal como se ilustra en la **Figura 9**.

**Figura 9.** Sección modelo estructural litológico en caserones Gaby.

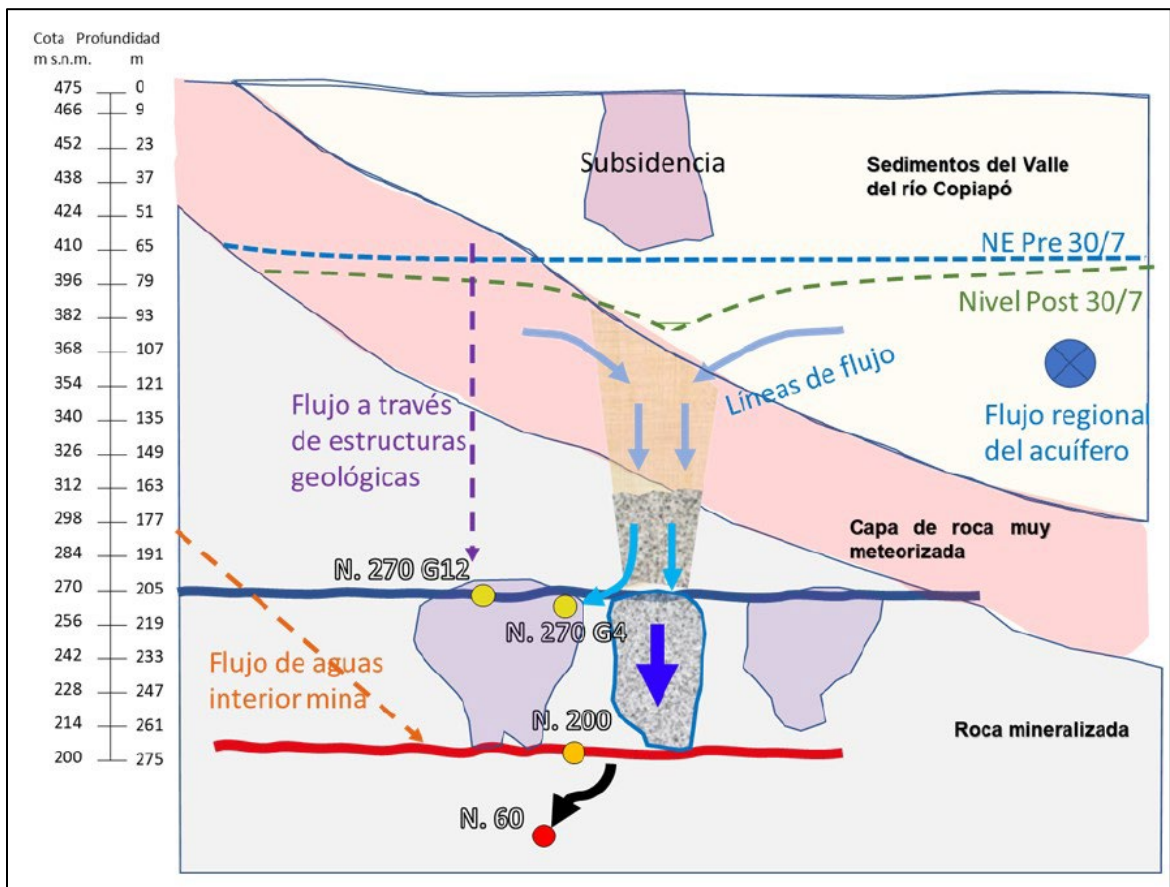
Figura 11. Modelo conceptual hidrogeológico sector Gaby nivel 270-200.

De acuerdo con la Carta MA N° 104/2022, de 25 de agosto de 2022, el titular informa que el caudal de aguas alumbradas, posterior a la subsidencia y en base a diferentes medidas tomadas durante algunos días, provenientes desde el nivel 200 de Gaby fluctúa “entre los 180 y los 370 L/s”.<sup>89</sup>

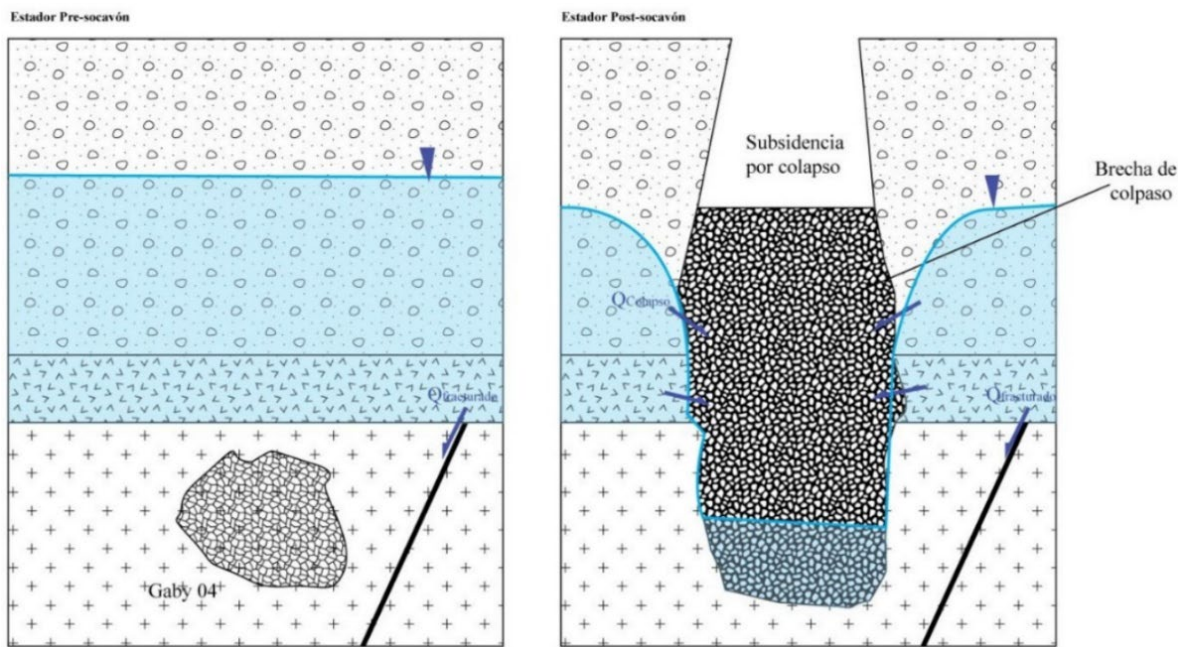
**Figura 12.** Brecha de colapso y caserón Gaby 4.

De esta forma, el informe señala que “[...] el agua fluyó a través de esta brecha hacia las diferentes discontinuidades en profundidad del medio fracturado, desplazándose tanto a las galerías como a aquellas zonas naturalmente interconectadas por estructuras geológicas, [...] modificando con esto las condiciones hidráulicas de los medios superficial y fracturado de forma instantánea y permanente para, al menos, toda la región de rotura” (**Figura 13**). En consecuencia, la subsidencia provocó cambios no sólo en la geometría del acuífero alterando el subsuelo y permitiendo la creación de una brecha de colapso, sino que también “propició cambios en los potenciales hidráulicos que han modificado los equilibrios previos al socavón, potenciando la conexión hidráulica entre el medio superficial y profundo”.

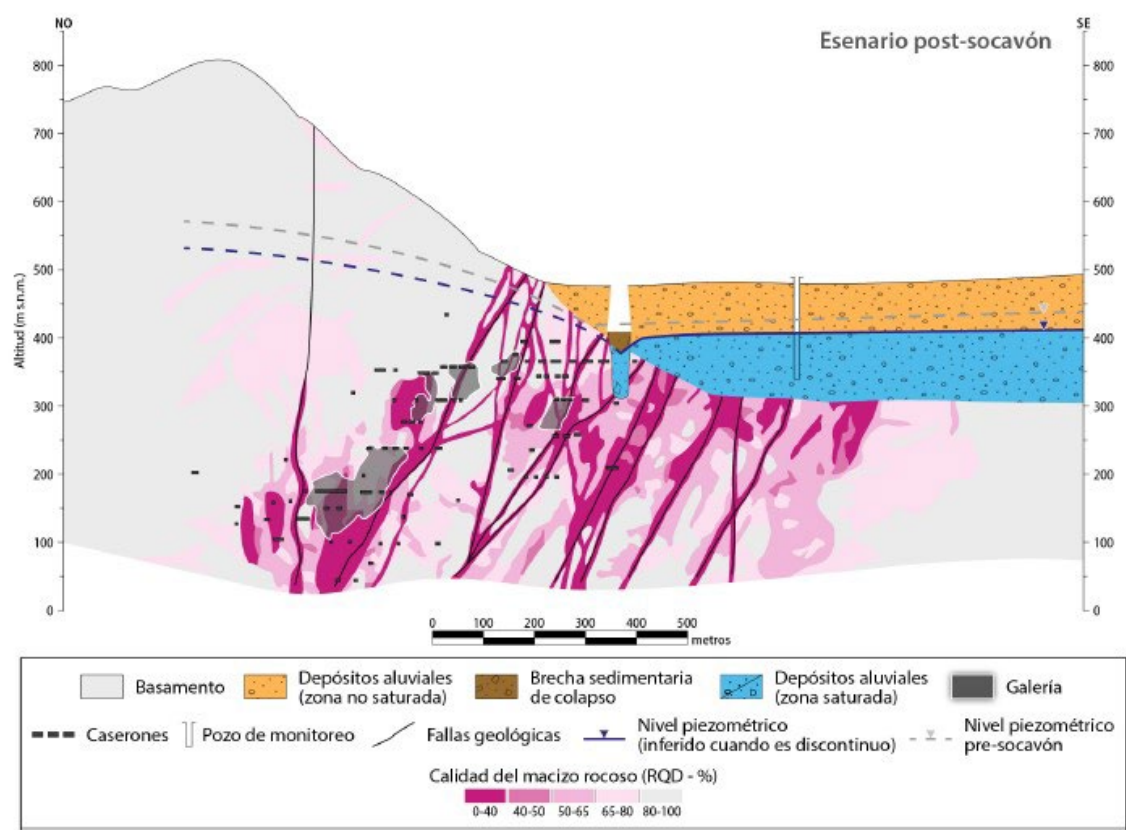
**Figura 13.** Escenario post-socavón Modelo hidrogeológico conceptual.

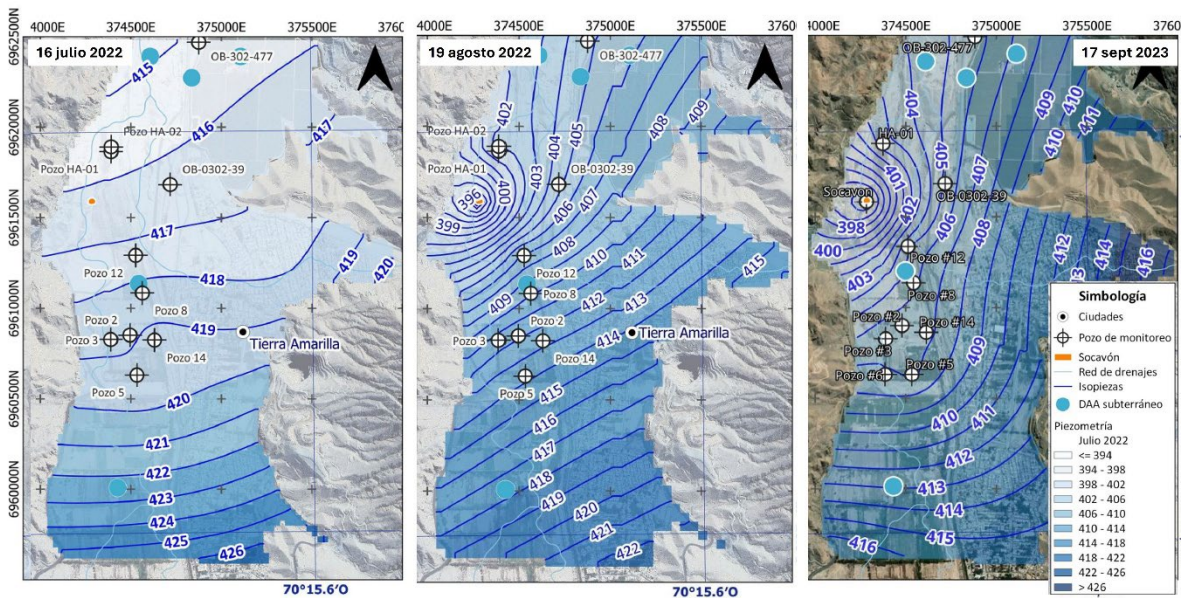
Figura 15. Mapas piezométricos pre y post-socavón sistema hidrogeológico río Copiapó.

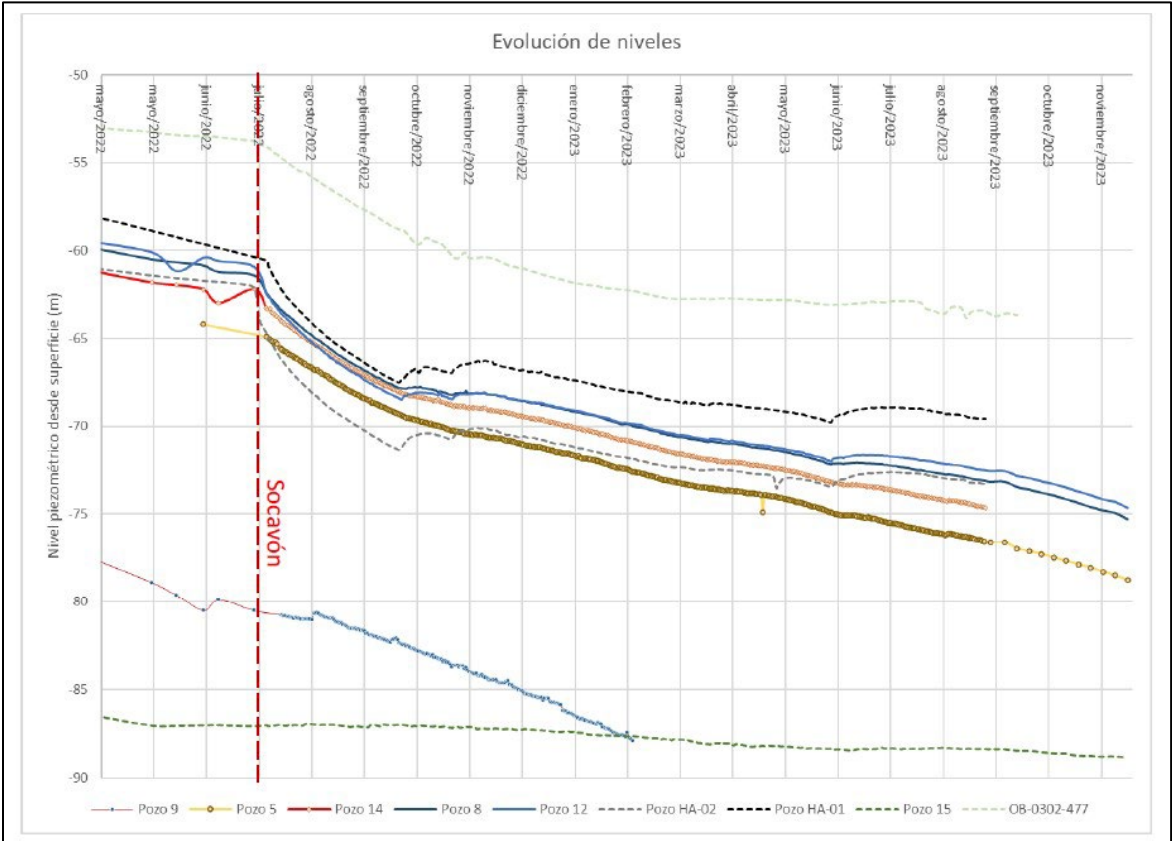
A su vez, según el gráfico presentado (**Figura 16**), la nueva morfología del acuífero provocó un descenso brusco de los niveles piezométricos en los nueve pozos monitoreados, lo que se refleja entre agosto a octubre de 2022. Posteriormente, hacia mediados de octubre, los pozos que presentan una mejor conexión hidráulica con el medio fracturado (Pozos HA-01, HA-02 Pozo 8 y Pozo 12) registraron un repentino ascenso en sus niveles y tendencia.

Figura 16. Registro de los niveles piezométricos de pozos más cercanos a subsidencia.

**Nota:** Las líneas punteadas representan los registros de los pozos ubicados aguas abajo del socavón, mientras que las líneas continuas representan los registros de los pozos ubicados aguas arriba. Fuente: Figura 5.11. Informe Final Depto. de Geología, U de Chile, p.26.

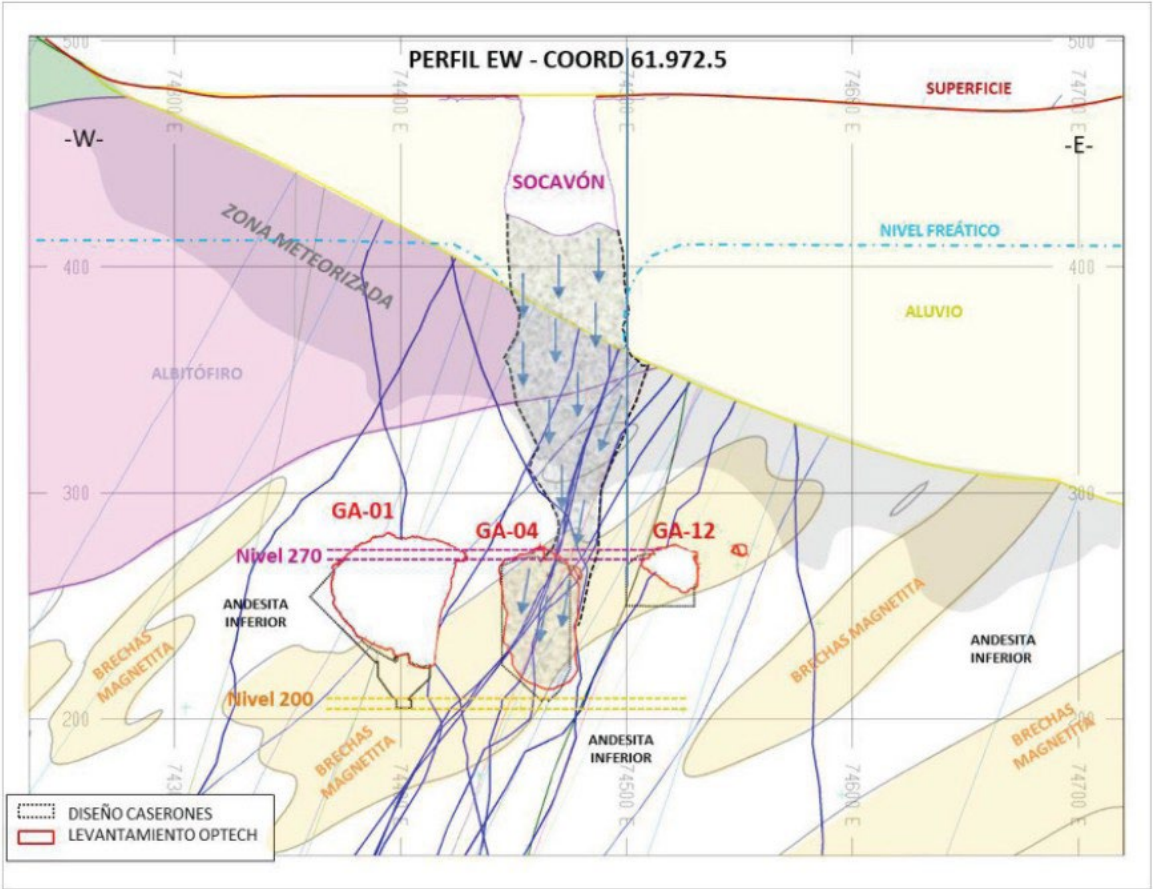
**Figura 17.** Sección transversal socavón, dinámica de agua y emplazamiento caserón Gaby 4.

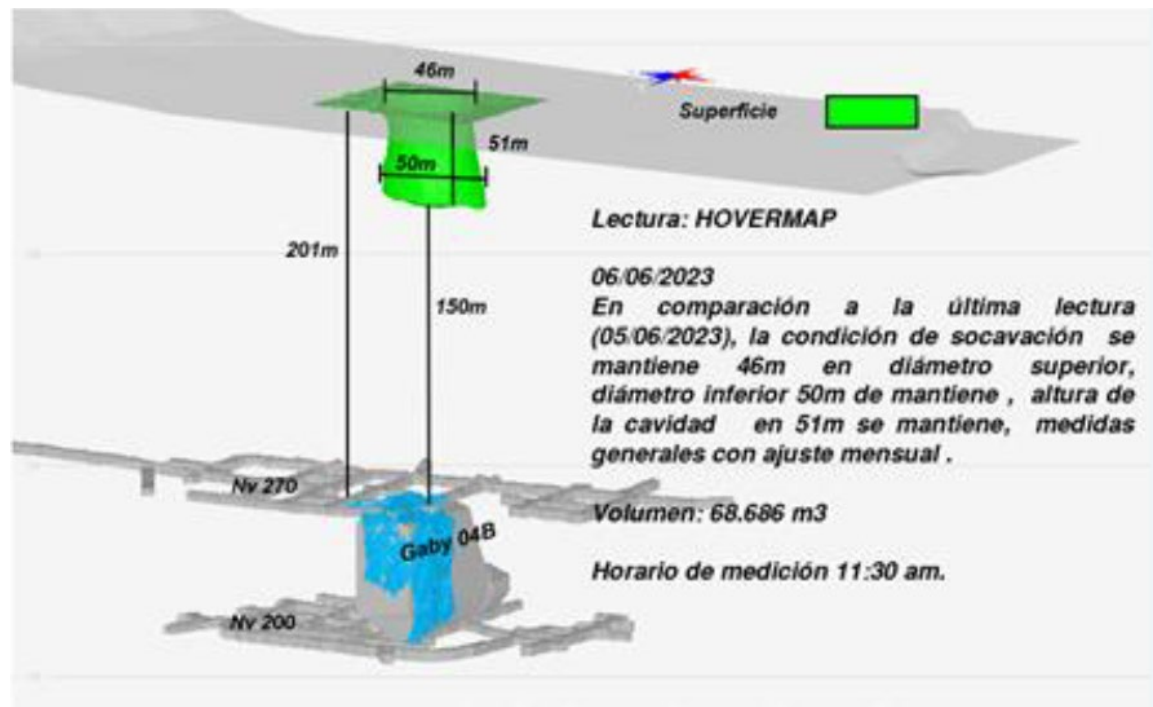
**Figura 18.** Dimensiones socavón a junio de 2023.

**Nonagésimo séptimo.** En este contexto, se verifica que la subsidencia ha presentado distintas dimensiones a lo largo del tiempo, debido al desprendimiento del material de sus paredes, lo que ha provocado variaciones en su diámetro y una disminución progresiva de su profundidad, producto de la acumulación de dicho material en el fondo, generando una base irregular. Esta situación fue corroborada por el señor Nelson Navarro, Subgerente (i) de Mina Santos Alcaparrosa de MINOSAL, durante la Inspección Ambiental realizada por la SMA el 5 de septiembre de 2022. De lo señalado en dicha inspección se desprende que, desde el incidente ocurrido el 30 de julio de 2022 hasta comienzos de septiembre, el socavón disminuyó en 5 m de profundidad, mientras que su diámetro superficial aumentó de 32 m, a fines de julio de 2022, a 38,5 m a principios de septiembre, es decir, un incremento de 6,5 m en poco más de un mes.

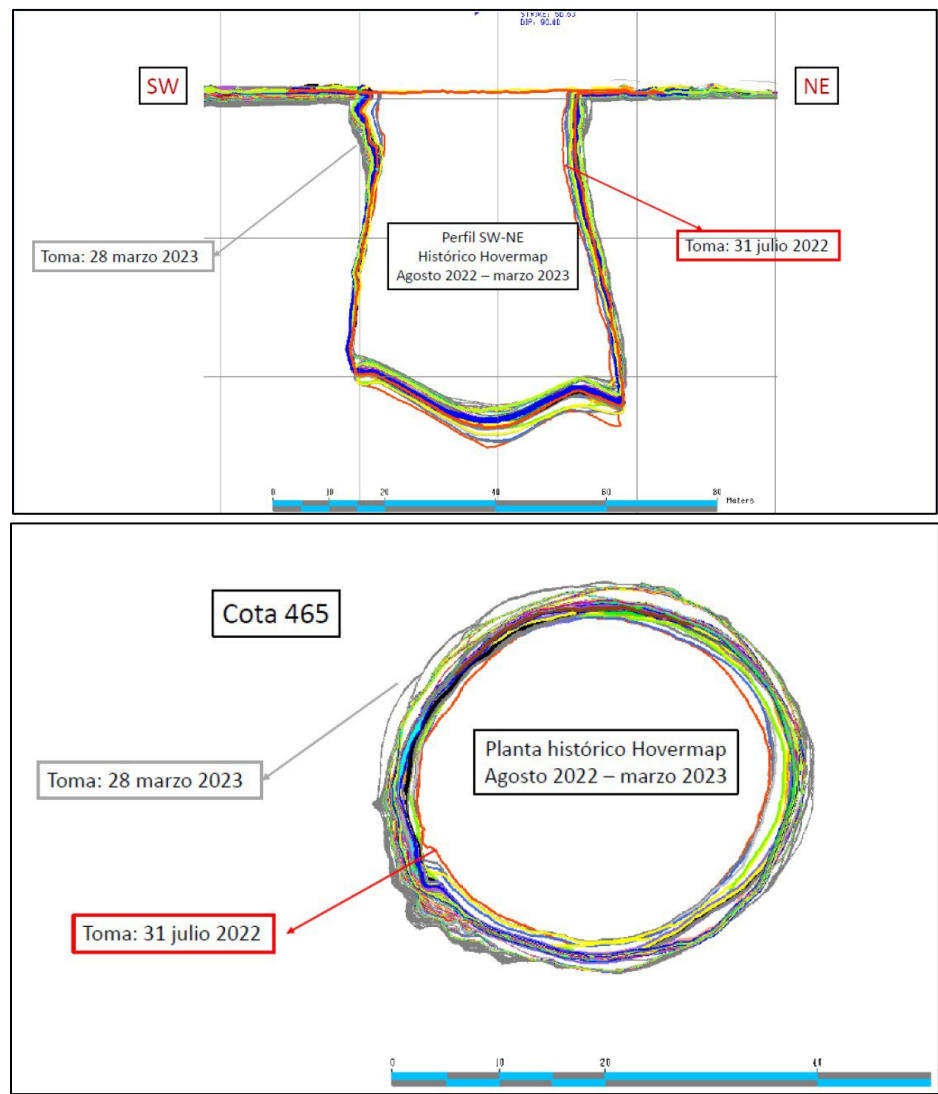
**Figura 19.** Variaciones perfil socavón, sección transversal SW-NE y en planta.

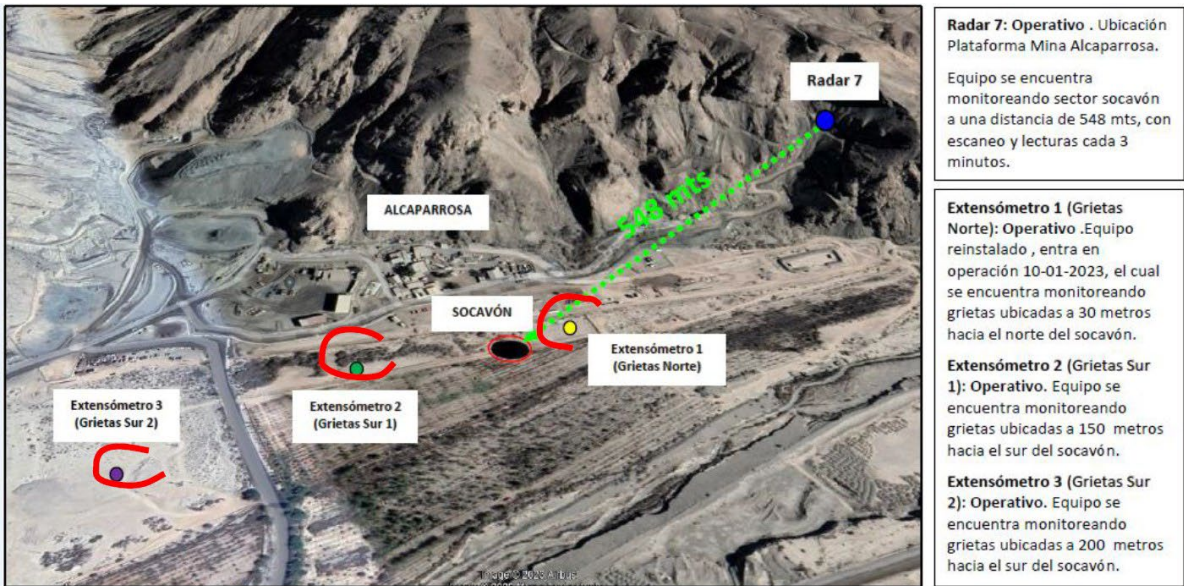
**Nonagésimo octavo.** En cuanto a las grietas, el Informe Técnico de Fiscalización Ambiental de la SMA, de 5 de septiembre de 2022, acompañado a fojas 629 y siguientes, consigna, a partir del relato de los trabajadores del área de servicios técnicos de MINOSAL, la existencia de un conjunto de grietas encontradas en el área contigua al socavón, tanto al norte como al sur de este, así como otro grupo de grietas ubicado al sur del camino de acceso a la mina Alcaparrosa. Estas grietas habrían sido detectadas uno o dos días después del evento, durante las primeras inspecciones en terreno, lo que se explicaría, según lo allí indicado, debido a que “[...] el área a nivel superficial donde ocurrió el socavón no es un área de operación de la mina, por lo que no había tanto tránsito en ella” (fojas 735).

**Figura 20.** Grietas y métodos de control instalados para su monitoreo.

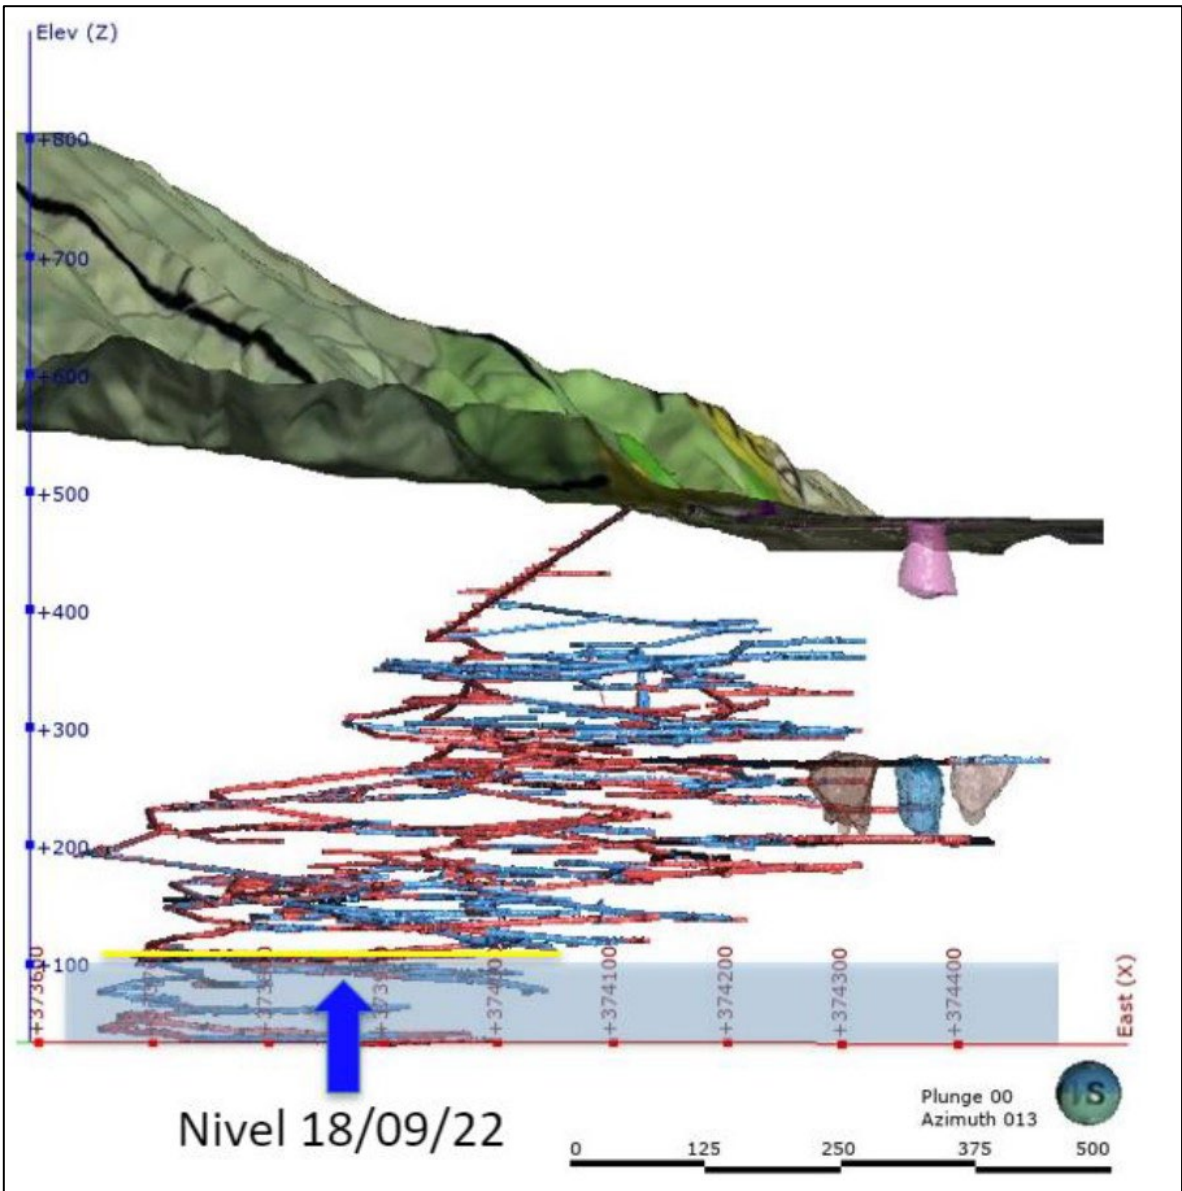
Figura 26. Diagrama instalaciones y nivel de inundación mina al 18.09.2022.

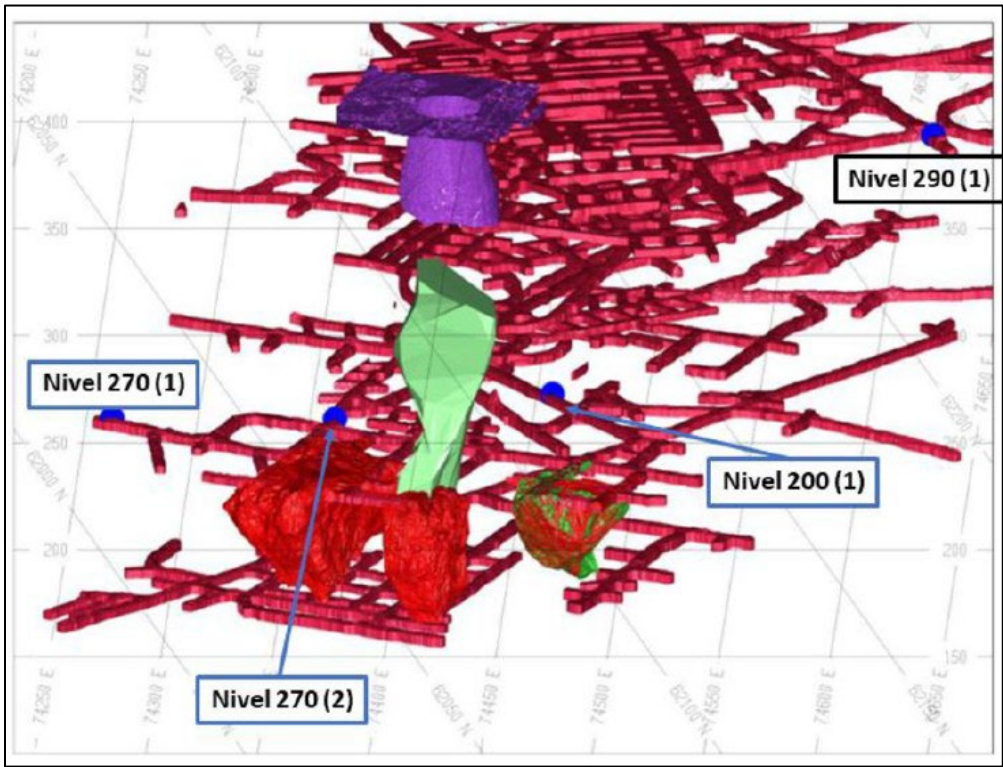
**Figura 28.** Ubicación esquemática interior mina y sellos.

**Ducentésimo vigésimo cuarto.** De la bibliografía consultada sobre remediación de acuíferos, se advierte que la medida de contención adoptada para el caso de la faena minera Alcaparrosa y el acuífero del río Copiapó, resulta adecuada en el contexto de la contención de la subsidencia generada en la faena de la mina Alcaparrosa y sin perjuicio de su consideración en el plan de cierre respectivo. En efecto, de acuerdo con Zhang, X.H,<sup>197</sup> estos métodos de control buscan evitar la migración de flujos mediante la construcción de barreras físicas, como muros de contención o capas impermeables. Dichas barreras impiden, por ejemplo, que una pluma de contaminación se extienda a otras zonas del acuífero, siendo especialmente útiles cuando se requiere un control rápido del flujo o cuando es necesario proteger fuentes de agua potable u otros recursos sensibles. Su efectividad depende del diseño, y será alta si se mantiene en buen estado y si las condiciones del sitio son adecuadas, como ocurren en acuíferos con flujos de subterráneos lentos. Por esta razón, resulta fundamental implementar un monitoreo regular y permanente de la integridad de la infraestructura, a fin de asegurar su efectividad en el largo plazo.
