PRIMER TRIBUNAL  
AMBIENTAL

| Carátula: | Ilustre Municipalidad de Caldera con Empresas Copec S.A. y otro |
| Rol: | D N° 21-2023 |
| Hechos asociados: | Derrame de hidrocarburos en la bahía de Caldera |

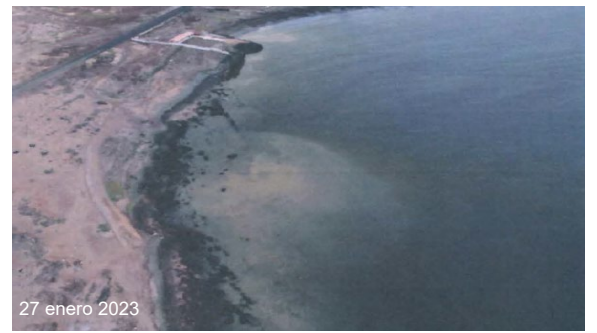
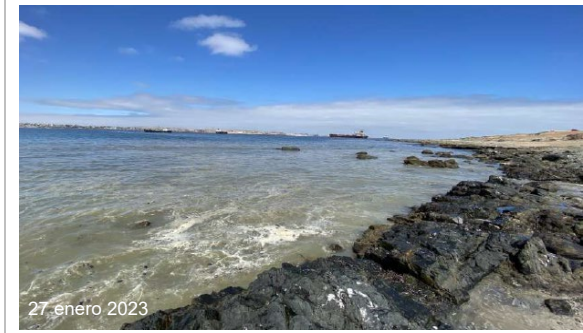
**Figura 3.** Fotografías que ilustran el derrame de kerosene del tipo de aviación Jet A-1 y su extensión en la bahía Caldera.

| Foto N° 1 | Foto N° 2 |
|---|---|
| <p><b>Foto 1 y 2.</b> Vistas aéreas de la mancha de hidrocarburo en las inmediaciones del B/T “PUNTA ANGAMOS”. <b>Foto 3.</b> Vista general área que muestra una estimación de la extensión del impacto del derrame de hidrocarburo. <b>Foto 4.</b> Cambio en la tonalidad de la columna de agua en el área costera afectada por el derrame de hidrocarburo.</p> | |

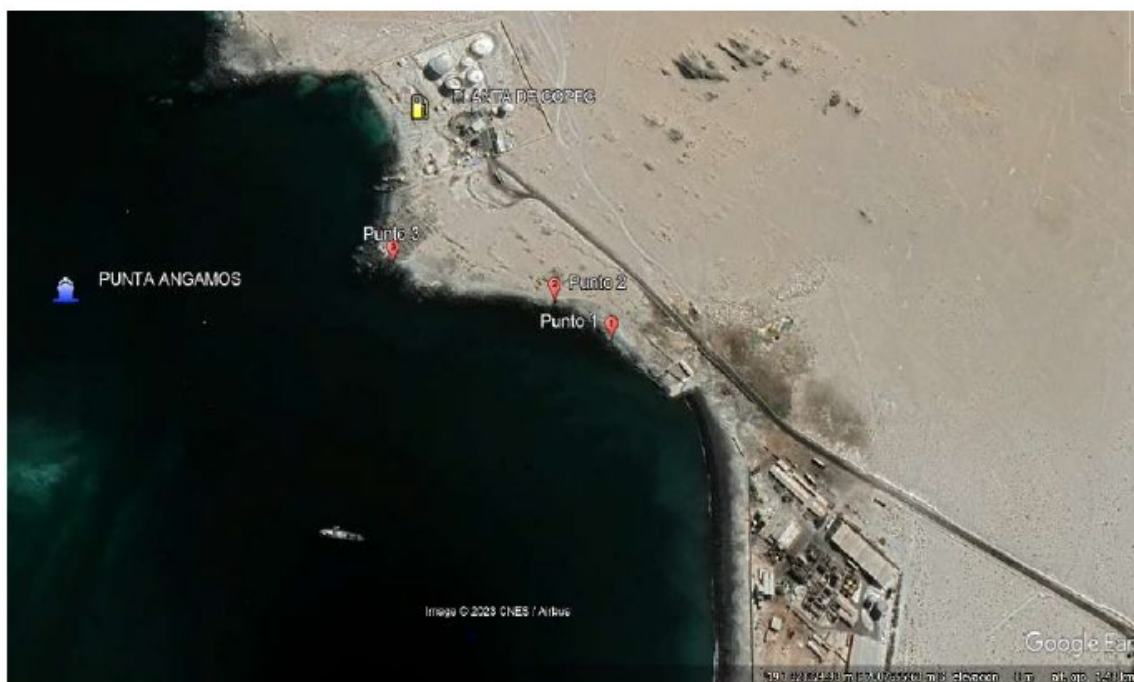
**Figura 6.** Mapa de distribución de las zonas donde se recolectaron las muestras.

En el referido documento, se dejó constancia de una mortandad masiva de especies marinas, incluyendo erizos, pepinos de mar y estrellas de mar en el borde costero y la superficie del agua. Como consecuencia de ello, se procedió a la toma de muestras de organismos afectados en tres puntos distintos, desde sur a norte, tal como se ilustra en la siguiente figura:

Las muestras tomadas en los 3 puntos corresponden a:

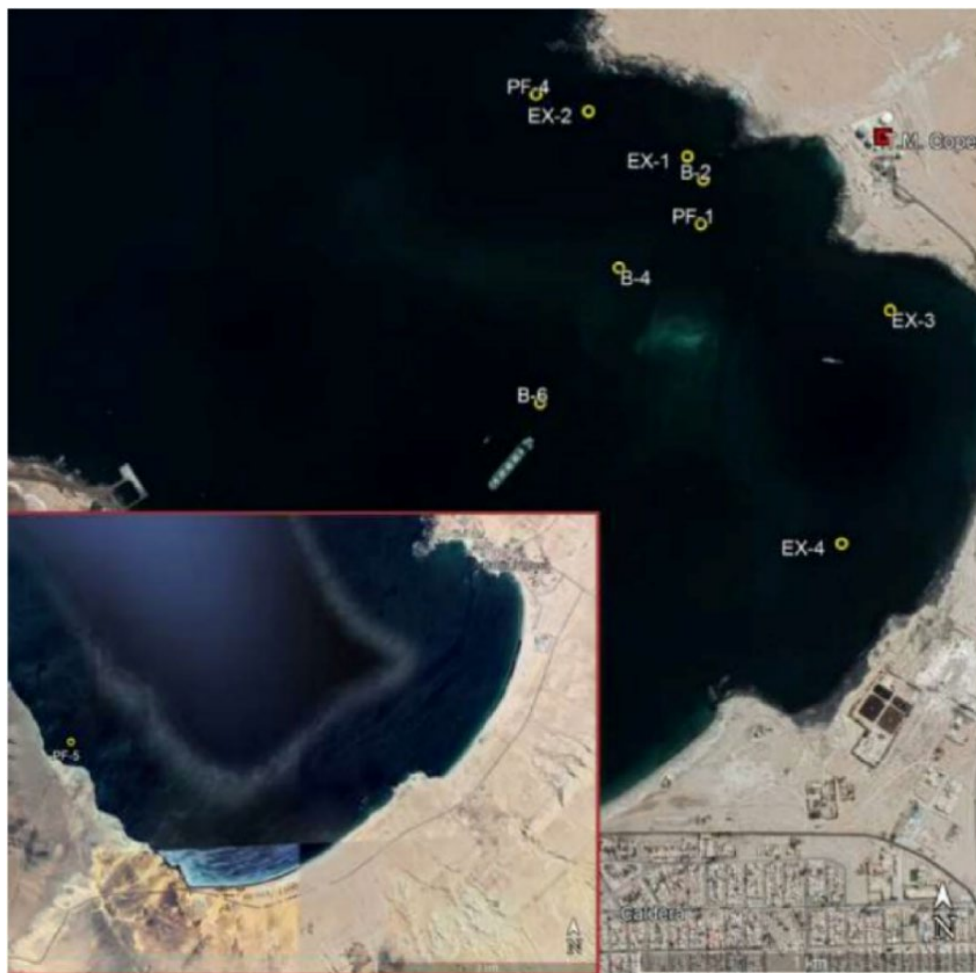
**Figura 8.** Ubicación de las estaciones de muestreo de la columna de agua y los sedimentos submareales.

En específico, los PVA en su evolución temporal cuantifican los niveles de concentración de níquel, plomo e hidrocarburos totales en la columna de agua y de los sedimentos submareales presentes en las inmediaciones del terminal marítimo de combustibles de la planta COPEC en la bahía Caldera. A través de estos estudios, se efectúan comparaciones históricas de los distintos analitos en cada matriz ambiental monitoreada. El emplazamiento de las estaciones de monitoreo se muestra en la **figura 8**, donde se incluye para el año 2023 las estaciones denominadas Ex-1 a Ex-4, que corresponden a estaciones adicionales a las establecidas históricamente, con el propósito de aumentar la cobertura del monitoreo.

Nota: En el recuadro se muestra la estación PF-5 (control), localizada en Bahía Inglesa. PVA Terminal Marítimo Planta COPEC Caldera, febrero 2023.
