PRIMER TRIBUNAL  
AMBIENTAL

| Carátula: | Consejo de Defensa del Estado con Compañía Contractual Minera Ojos del Salado y otro |
| Rol: | D N° 22-2023 |
| Proyecto asociado: | Faena minera “Mina Alcaparrosa” |

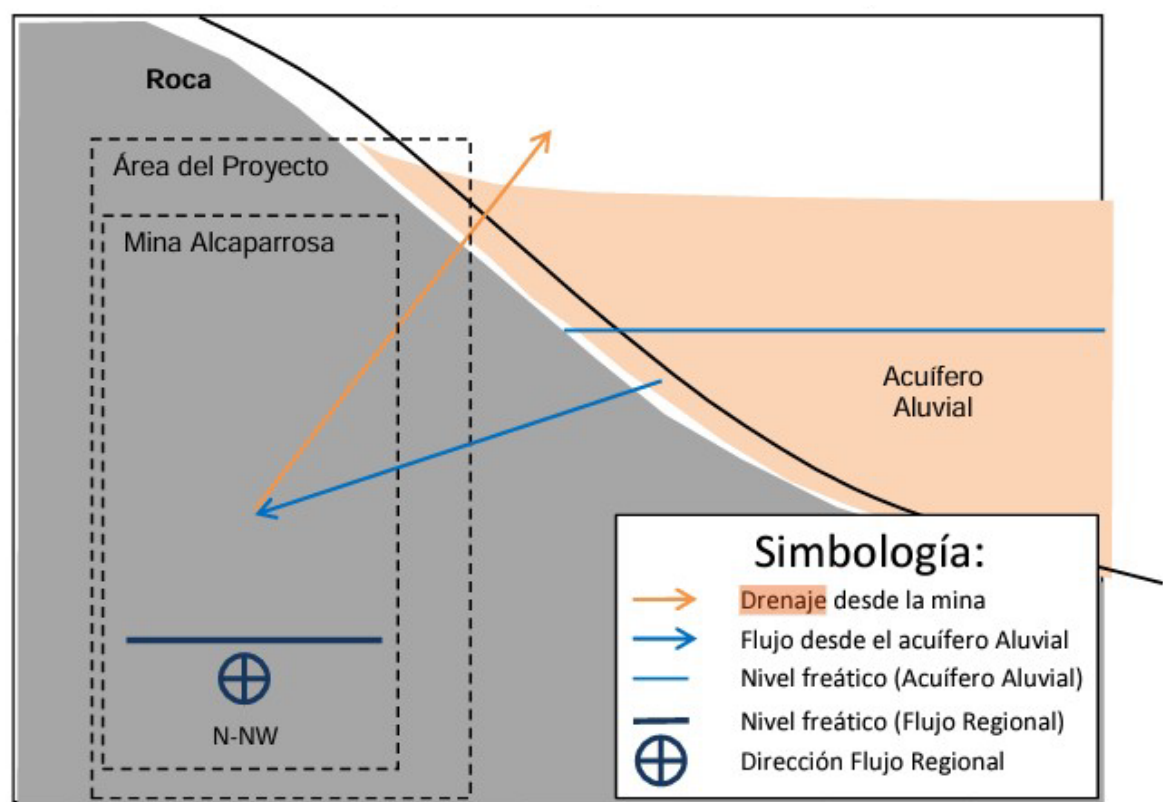
**Figura 7.** Relación faena mina Alcaparrosa y acuífero del río Copiapó.

De la anterior imagen se desprende que: i) las faenas de la mina se encuentran tanto arriba como bajo el límite del acuífero aluvial; ii) existen dos tipos de flujos más superficiales, el primero, desde el acuífero aluvial hacia la mina y, el segundo, el drenaje artificial desde la mina hacia la superficie; y, iii) el flujo regional profundo se desplaza predominantemente en dirección norte-noroeste, aprovechando las fracturas y zonas de fallas subverticales como vías de circulación.<sup>53</sup>

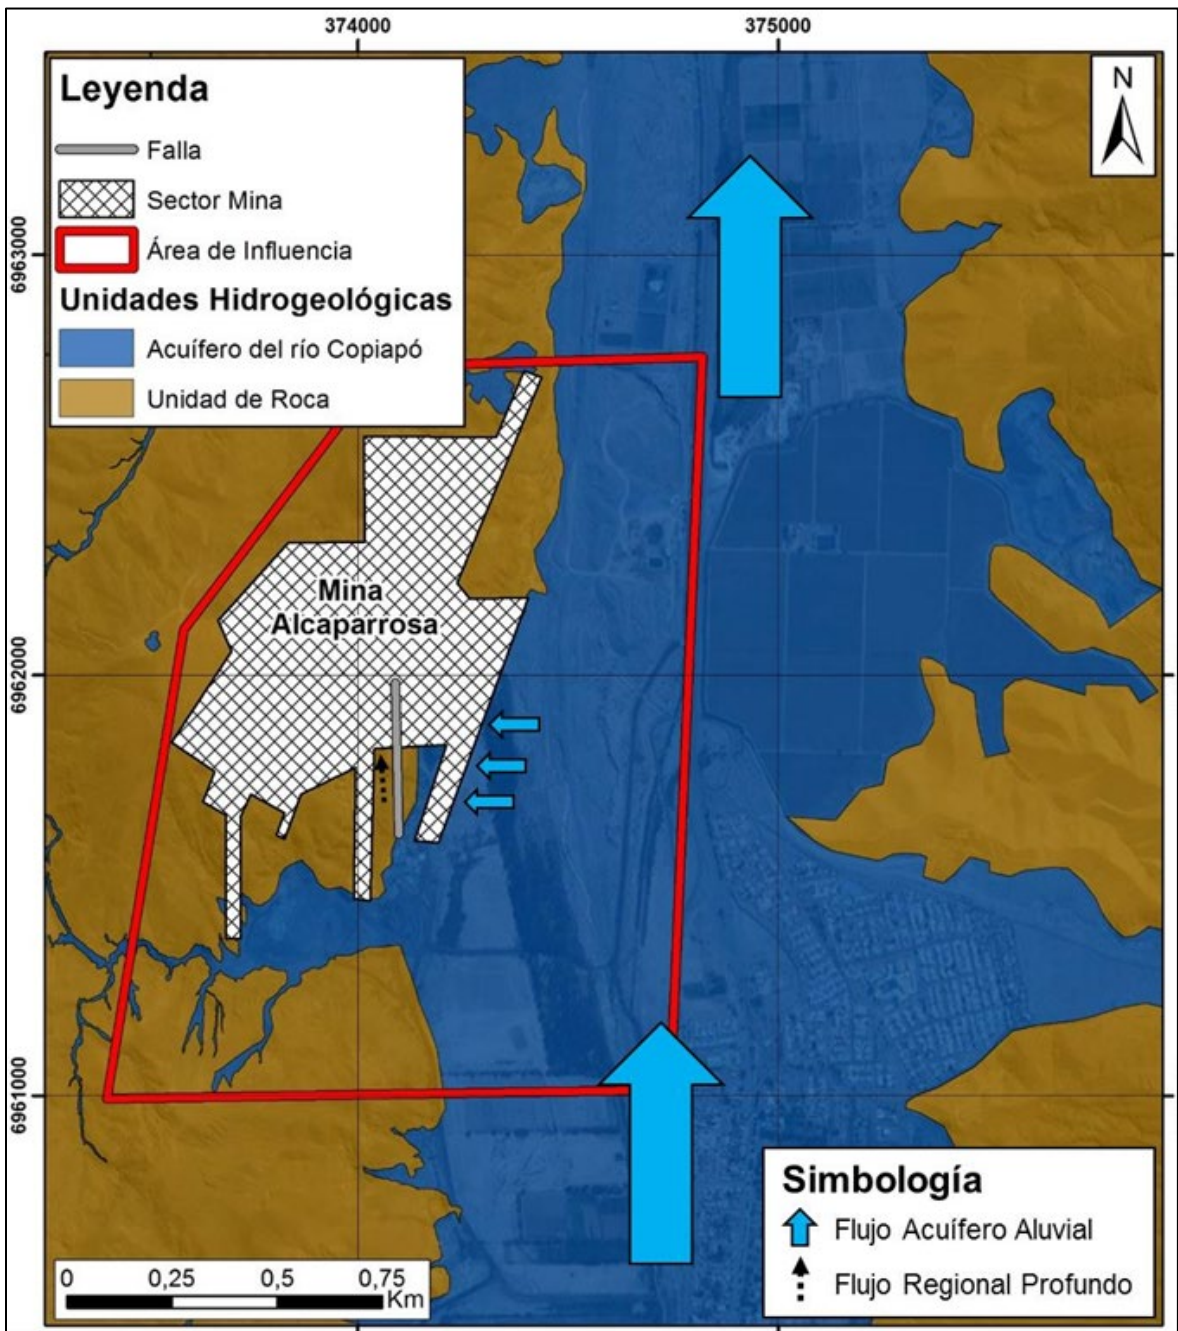
Figura 8. Direcciones flujos: acuífero aluvial y regional profundo y área mina.

De forma complementaria, el estudio ya citado presentó en la **Figura 8**, un esquema de planta del área de la faena minera, y su relación con el acuífero aluvial y flujo regional profundo. En dicha imagen se reconoce que ambos flujos transitan en el área en que se encuentra la mina Alcaparrosa.

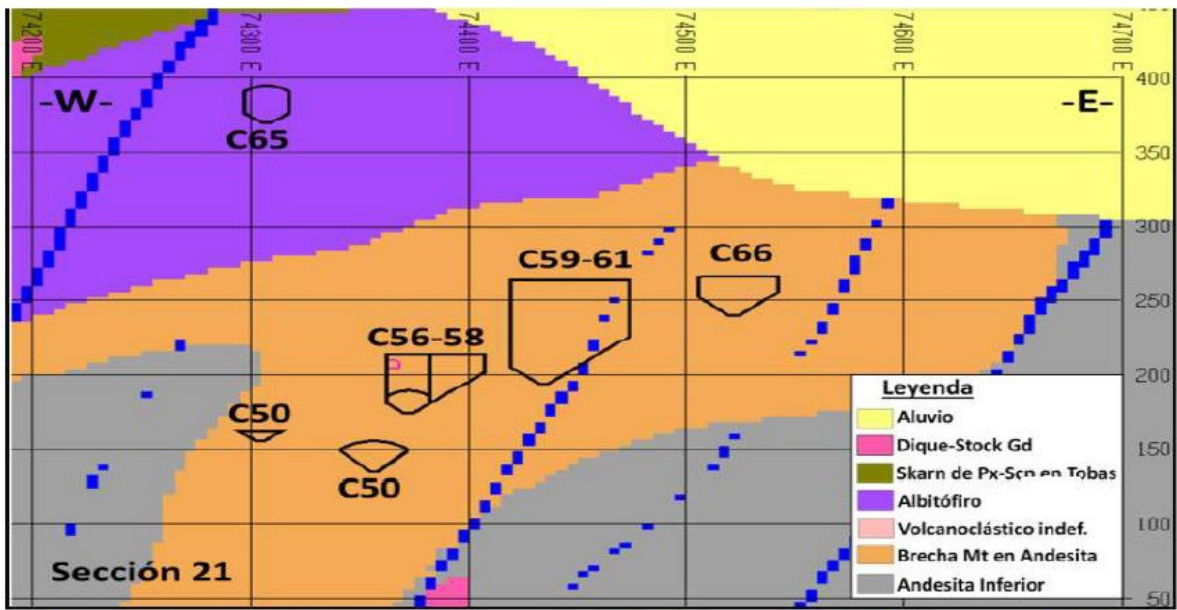
Figura 10. Vista sección litológica (niveles 250-200) y caserones respectivos.

En este contexto, a partir del cruce de información efectuado por la SMA, sobre la base de la data obtenida de la empresa, de agosto de 2022, y el análisis geológico y geomecánico de junio de 2015, se concluyó que el área de los caserones Gaby corresponde a la presentada como “C59-C61”, vale decir, un sector conectado por fallas a las aguas subterráneas del río Copiapó.<sup>63</sup> (**Figura 10**).

**Sexagésimo noveno.** Conforme con toda la prueba revisada, según se analiza en los considerandos precedentes, se establece que existe una conexión directa entre las obras e instalaciones de la faena minera, no solo a nivel subterráneo, entre el caserón Gaby 4 y el acuífero del río Copiapó a través del sistema de fallas, diques y/o fracturas geológicas que atraviesan el caserón en dirección NNW. Además, se concluye, en concordancia con lo señalado por la DGA de Atacama en su Informe Técnico de Fiscalización N° 27/2022, de 28 de noviembre de 2022 -acompañado a fojas 952 y siguientes-, que la subsidencia se emplaza en el área del cauce natural del río Copiapó, y que el titular del proyecto tenía conocimiento de esta conexión, si bien no desde el principio de ejecución de las obras, si al menos, desde 2015 con el informe geológico y geomecánico que reconocía a los caserones C59-C61, posteriormente identificados por la SMA como el sector de caserón Gaby, como sectores cercanos al acuífero y con conexión directa a las aguas subterráneas del río Copiapó.

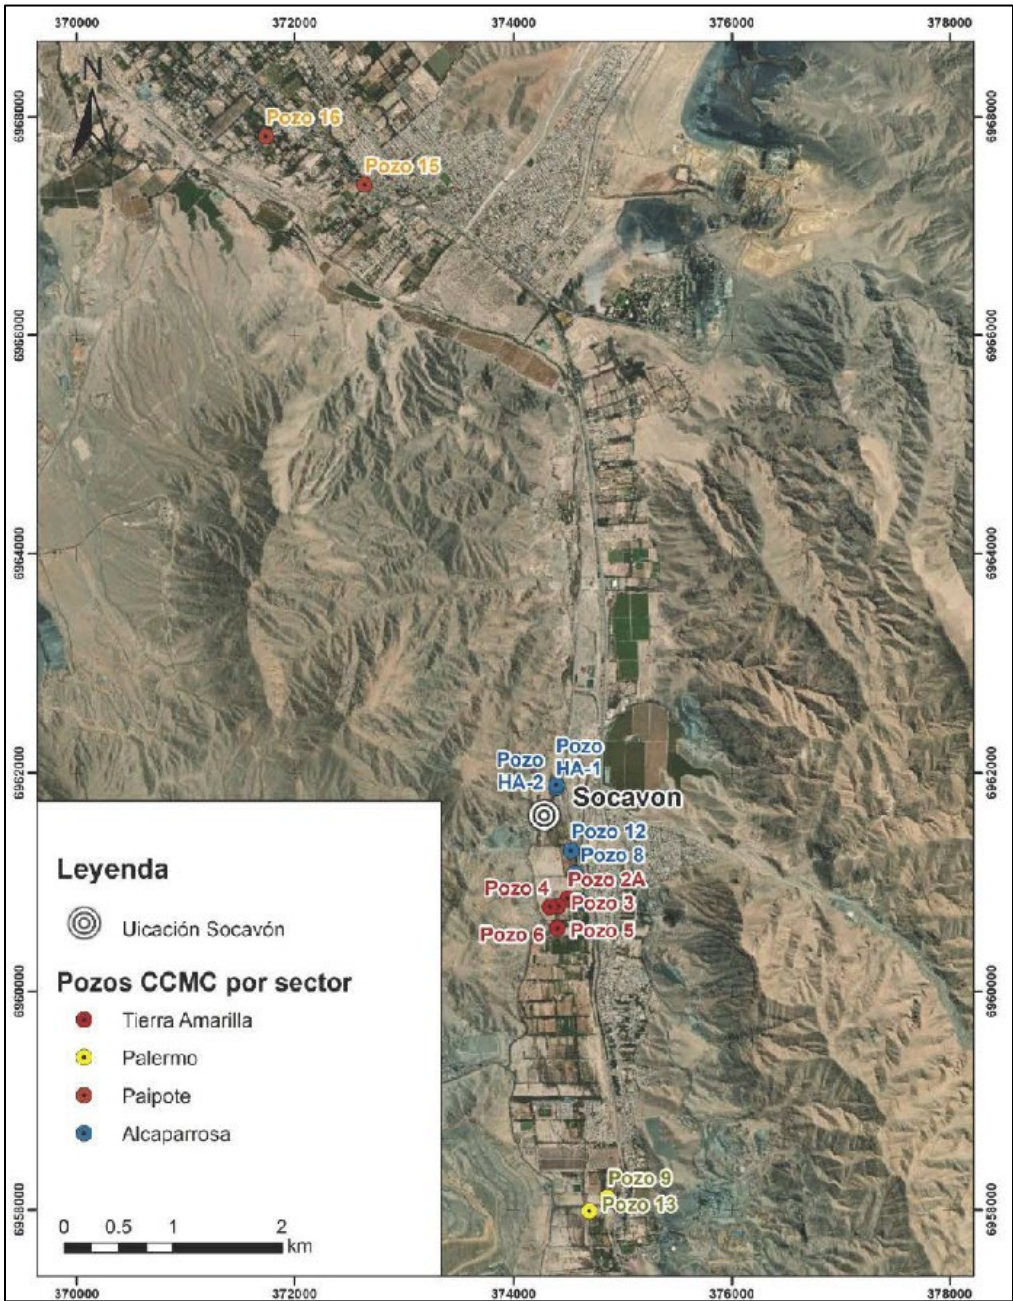
Figura 14. Emplazamiento pozos monitoreo MINOSAL respecto a socavón.

Para mayor entendimiento la siguiente **Tabla 2** y **Figura 14**, muestran la distancia de los pozos de monitoreo respecto al socavón.

En particular, este último informe señala que, en los pozos ubicados en el sector Palermo ( $\approx$  3.600 m distancia del socavón) (ver **Tabla 2** y **Figura 14**), no se observan efectos atribuibles a la subsidencia, siendo estos más bien imputables a terceros; y que, respecto de los pozos del sector Paipote ( $\approx$  6.000 m de distancia del socavón), no se observaron efectos relacionados con dicho evento. Ahora bien, en lo que se refiere a los pozos 12, HA-01 y HA-02 (sector Alcaparrosa), “[...] el 19 de octubre de 2022 comenzaron a evidenciar un cambio de tendencia opuesto a aquel observado luego de la ocurrencia del socavón” (fojas 1840); vale decir, en un rango menor a 400 m los pozos se habrían recuperado al mes de ejecutadas las medidas de MINOSAL. En relación con lo anterior, el informe concluye que “se puede entender como un indicador de la efectividad del sellado de la conexión acuífero-caserones generado por el socavón, el que debiera llevar al sistema a una

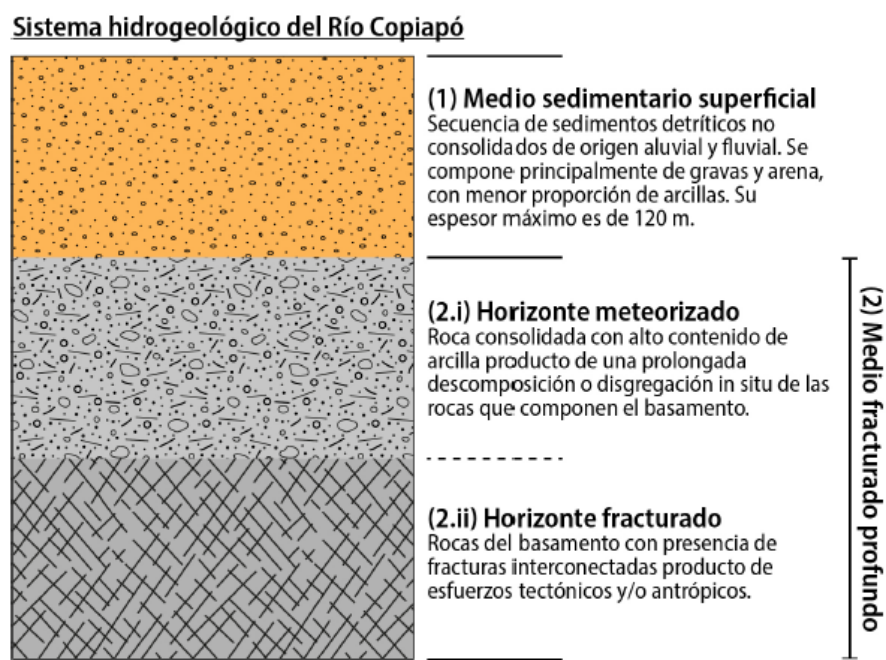
**Figura 22.** Horizontes de características hidráulicas que componen el sistema hidrogeológico del río Copiapó.

**Centésimo quinto.** En concordancia con lo señalado, el Informe del Departamento de Geología de la Universidad de Chile ya citado reconoce que las nuevas condiciones hidrogeológicas desencadenaron desequilibrios en el subsuelo, modificando su estructura de forma permanente y dando origen a un nuevo horizonte heterogéneo, ya referido en los considerandos anteriores, conocido como “brecha de colapso”. Esta brecha alteró las relaciones hidráulicas entre los medios superficial y fracturado, generando una conexión instantánea y permanente que, según el informe, afecta al menos toda la región de rotura.

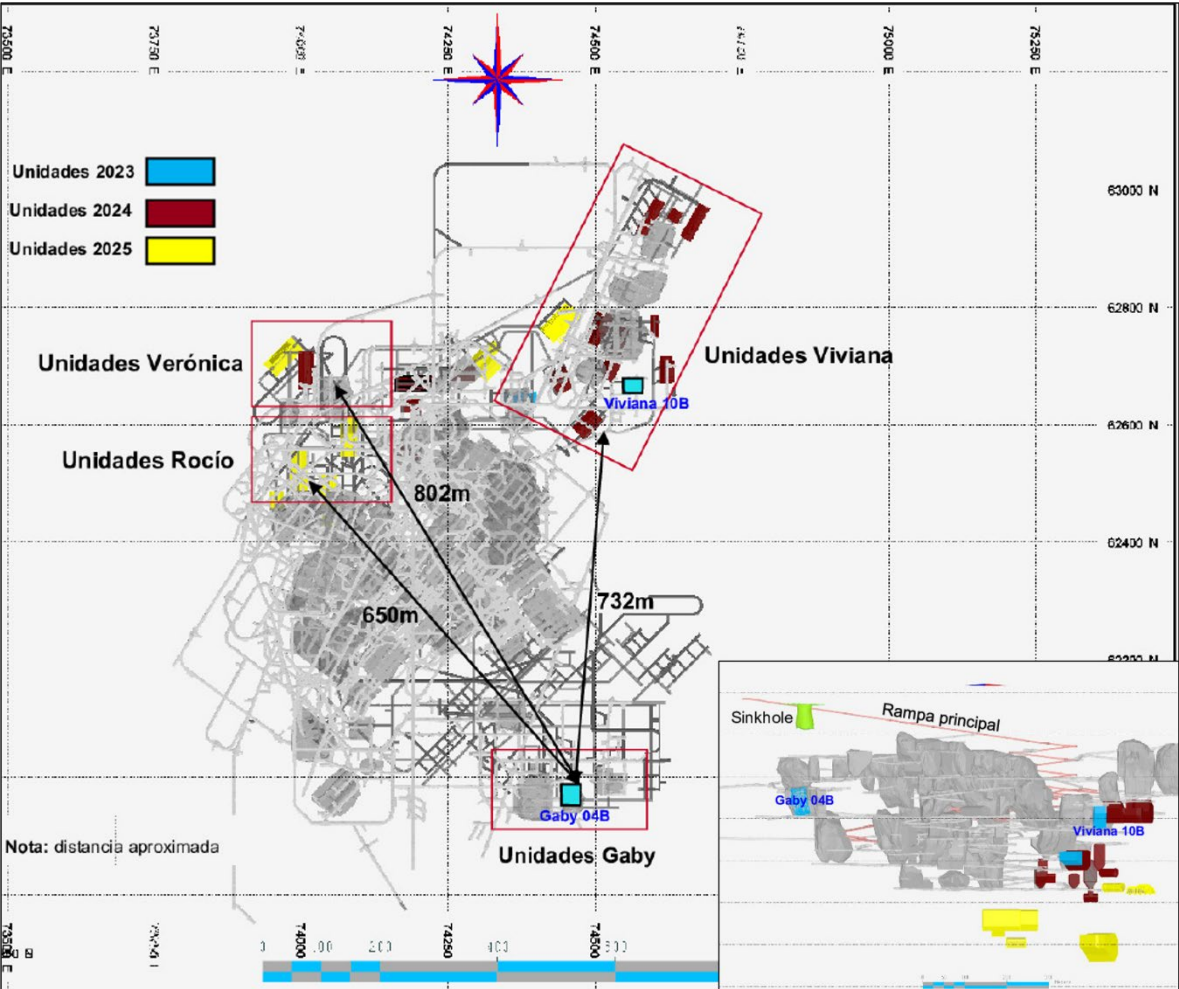
Figura 23. Distancia y emplazamiento unidades Viviana y Gaby.

Para una mejor comprensión espacial del interior de la mina, la siguiente figura acompañada a fojas 1702 por MINOSAL, detalla el emplazamiento de las unidades Viviana y otras, respecto al caserón Gaby. En la ilustración destaca que el caserón Viviana 10B se encuentra a 732 m lineales, no obstante, la extensión de la unidad es bastante mayor superando, las unidades de Viviana 2024, los 1.000 m de distancia respecto a Gaby 4.

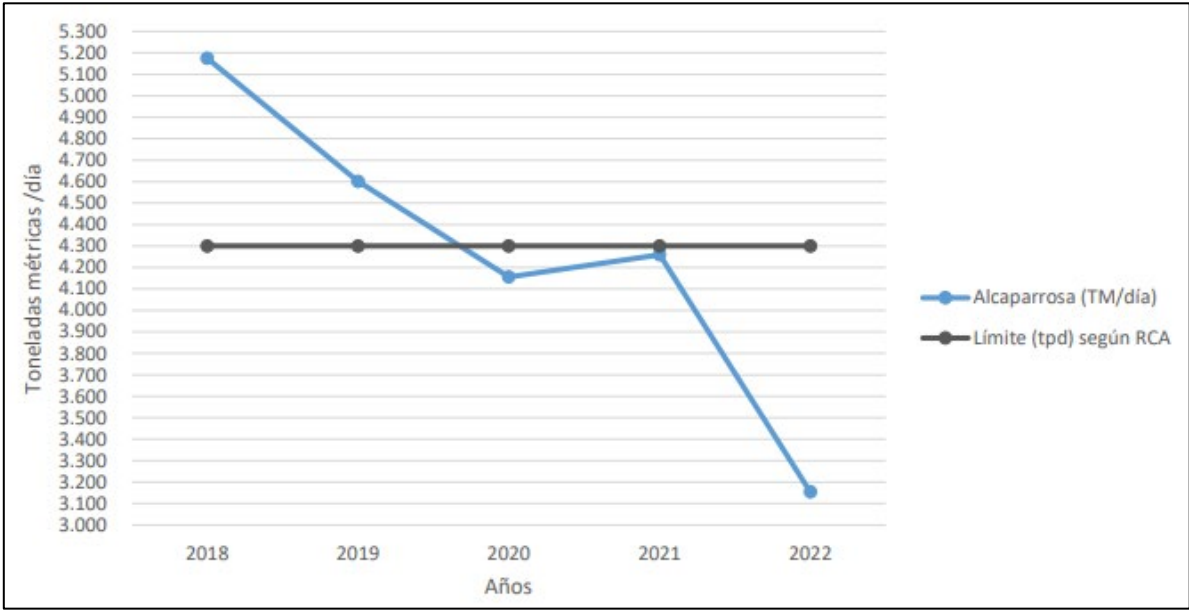
Figura 27. Tasa de extracción de mineral promedio anual de la faena minera Alcaparrosa (2018-2022).

En este sentido, en la **Figura 27** y en la **Tabla 4** se aprecia que la faena minera Alcaparrosa mantuvo, entre los años 2018 y 2019, tasas de extracción promedio que superaron el límite autorizado por la RCA N° 158/2017, fijado en 4.300 toneladas métricas por día (“TM/día”). En particular, en 2018 la extracción promedio alcanzó 5.174 TM/día, mientras que en 2019 fue de 4.601 TM/día, ambas cifras sobre lo permitido. Luego, en 2021, la tasa aumentó nuevamente a 4.260 TM/día,

manteniéndose levemente debajo del límite, para registrar en lo sucesivo una caída drástica de la producción.
